BREAK SAFE® מערכת מחברים עם שבירה רב כיוונית לעמודי שילוט מאושרת הועדה הבין משרדית להתקני תנועה ובטיחות של משרד התחבורה

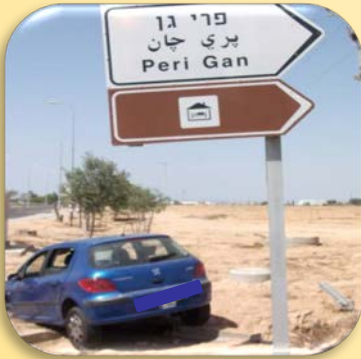
תאונה על השלט עם מחברים שבירים בצומת יבול בספטמבר 2013

בישראל, המבחן האולטימטיבי לביצועי המחבר השביר, התרחש בספטמבר 2013, כאשר רכב התנגש בשלט על בסיס מערכת Break-Safe בצומת יבול. הרכב על יושביו סבלו מפציעות קלות בלבד. והשלט – נותר איתן וניצב על עמוד בודד למעלה משלושה חודשים

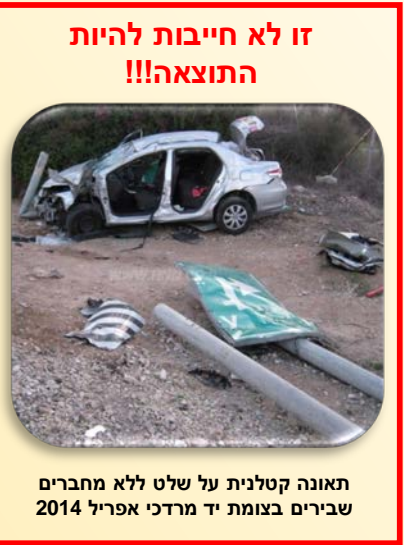
תאונה קטלנית על שלט ללא מחברים שבירים בצומת יד מרדכי אפריל 2014

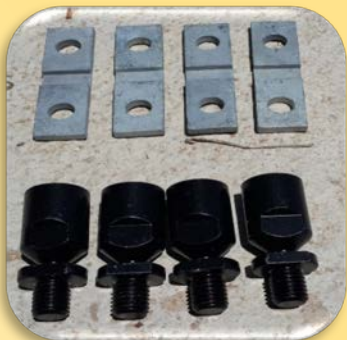
ציר עליון הממוקם מתחת לשלט ומתנתק בעת פגיעה

תושבת ומחברים הנמצאים בבסיס השלט הנשברים בעת פגיעה

סט מחברים וסט צירים עליוניים

- עלות תועלת גבוהה ותחזוקה פשוטה
- ניתן לעשות שימוש חוזר בכל החלקי השלט
- התיקון לאחר התאונה בצומת יבול, דורש החלפה של 4 צירים וסט המחברים השבירים, בעלות חלקים של בין 1550-2200 ₪ בלבד (לפני מע"מ)
