## הפתרון: BREAK-SAFE®

מערכת מחברים עם שבירה רב כיוונית לעמודי שילוט

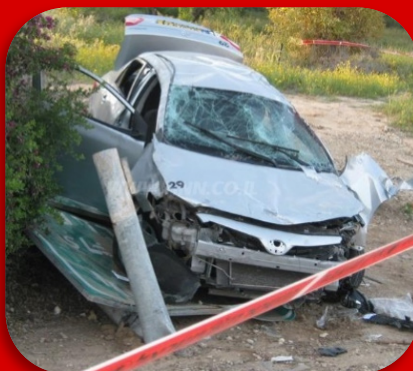
שלט שנפגע בכביש סלחני ללא מעקות עם עמוד תאורה סלחני, השלטים עם עמודי 6" לא סלחניים (כביש 40)

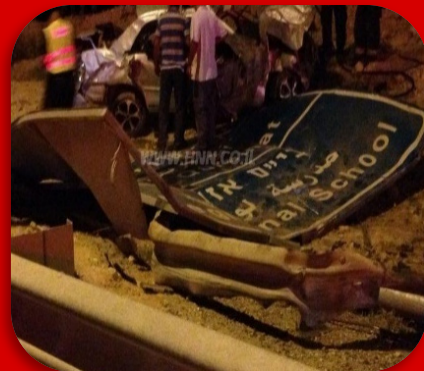
תאונה קטלנית, פגיעה בשלט ללא מחברים שבירים (בצומת יד מרדכי 2014)

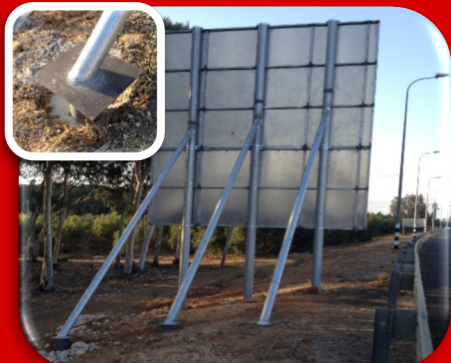
תאונה קטלנית, פגיעה בשלט מאחורי מעקה ללא מחברים שבירים (צומת ערערה 2014)

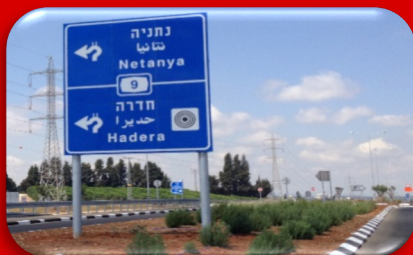
לא לכך התכוונו בהנחיות משרד התחבורה

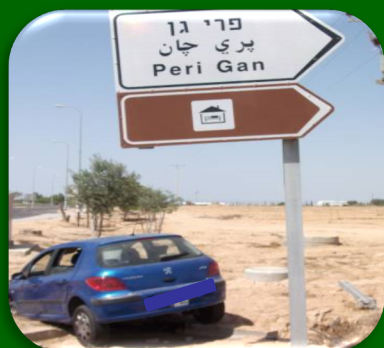
תאונה על השלט עם מחברים שבירים בצומת יבול בספטמבר 2013

לאחר תאונה סט מחברים וסט צירים עליונים

- ניתן לעשות שימוש חוזר בכל חלקי השלט
- התיקון בדרך כלל דורש החלפה של 4 צירים וסט המחברים השבירים לכל עמוד שנפגע, בעלות חלקים של 1550-2200 ₪ בלבד (לפני מע"מ)
